## DETAILS DER FALLSTUDIE

### HOTEL BARCELO CALA VINYAS

## DETAILS ZUR INSTALLATION

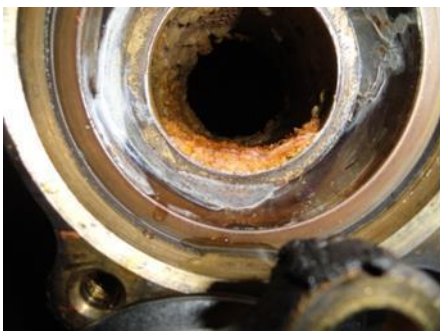
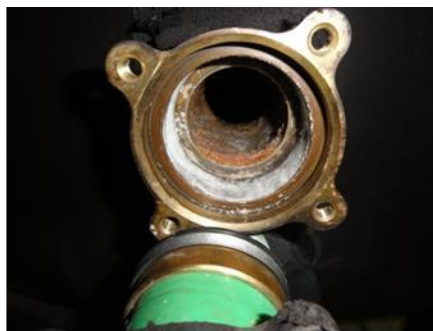
Das Hotel Barcelo Cala Vinyas ist ein großes Hotel in einer Region mit hartem Wasser. Das Heißwassersystem war von großen Verkrustungen in den Rohrleitungen betroffen. Zunächst wurde der **Phasis Power 100** nach der Demontage der Rohre und der Messung der Inkrustation, die einen Zentimeter betrug, installiert. Nach einem Monat lagen die Verkalkungsmessungen bei einem Ergebnis von sechs Millimetern (6 mm), was bedeutet, dass die Verkalkung um vier Millimeter (4 mm) abgenommen hat. Dies ist eine Reduzierung von 40 %, wenn man berücksichtigt, dass der Test innerhalb eines Monats (30 Tage) und in einem warmen Wasserbereich durchgeführt wurde, wo der Prozess viel langsamer abläuft als in kaltem Wasser. Wir stellen fest, dass der Demonstrationstest erfolgreich abgeschlossen wurde. Der Kunde ist mit dem Ergebnis zufrieden und einen Monat nach der Installation ist das Rohr geschlossen und alles funktioniert gut.

1. Auf den ersten beiden Fotos sehen wir, wie sich die erste Schicht der Verkalkung ablöst. Wir machen einen Berührungstest und sehen, dass sich eine dünne Staubschicht ablöst und an unserem Finger kleben bleibt, das liegt daran, dass der Entkalkungsprozess begonnen hat.
2. Auf den zweiten Fotos sieht man, wie sich der Staub von den Kanten des Rohrs löst.

Der **Phasis Power 100** wurde direkt am Einlassrohr zum Kessel installiert, kurz vor der Verkalkung, die wir beobachtet haben.
